## İş Emri Raporu

# Polystar-2 GES

| İş Emri Türü: | Onarım |

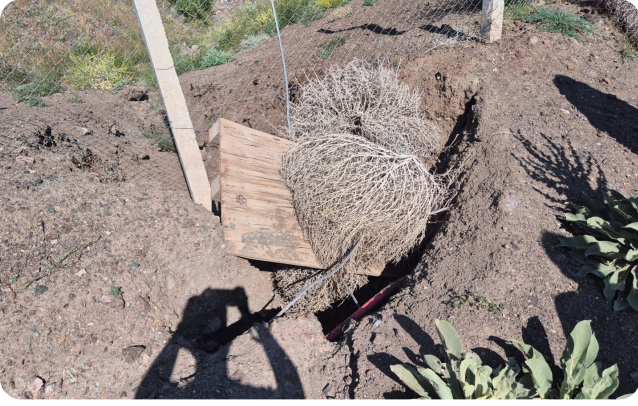
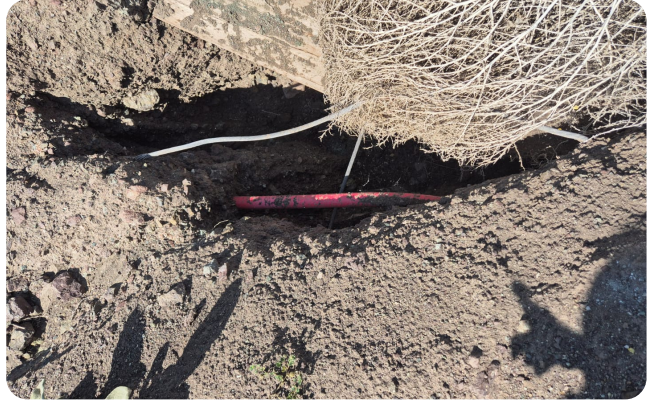
Tesiste hasar gören string kablolarının onarılması gerekmektedir. Söz konusu arıza, üretim verimliliğini etkileyebileceğinden en kısa sürede müdahale edilmesi önem arz etmektedir.

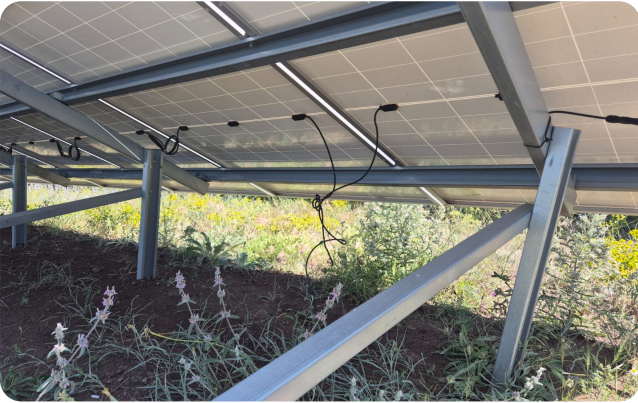
Tesiste ot ilaçlama ve ot biçme işlemlerinin gerçekleştirilmesi gerekmektedir. Gerekli müdahalenin yapılmaması durumunda yangın riski oluşmakta; ayrıca uzayan otlar, zemine yakın konumlandırılmış PV modüllerinde gölgelenmeye sebep olarak üretim kaybına yol açmaktadır.
